福島第一原子力発電所 1/2号機排気筒解体計画について(準備作業・解体前調査の報告)

2019年4月25日

東京電力ホールディングス株式会社

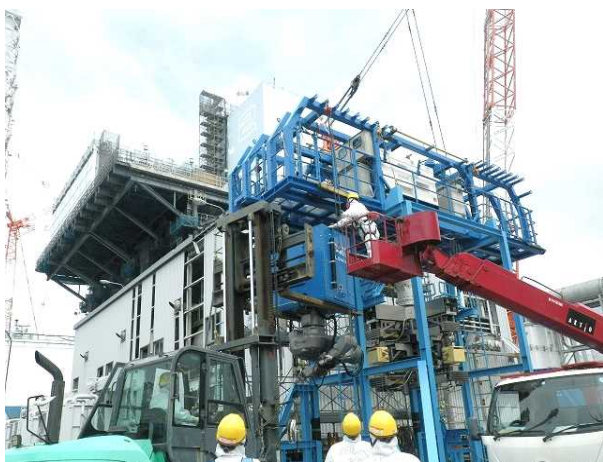
解体装置組立状況

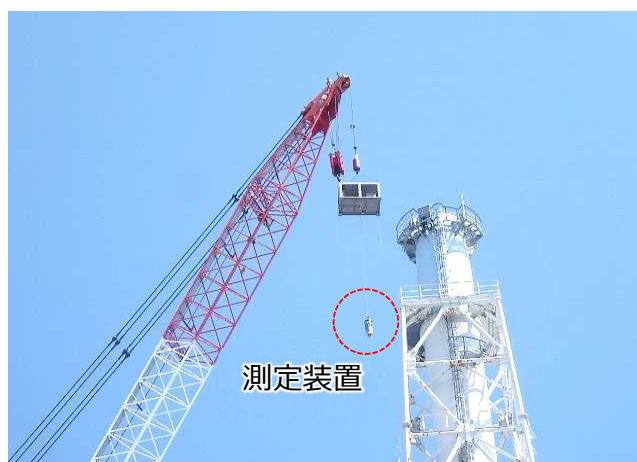
解体前調査の実施状況

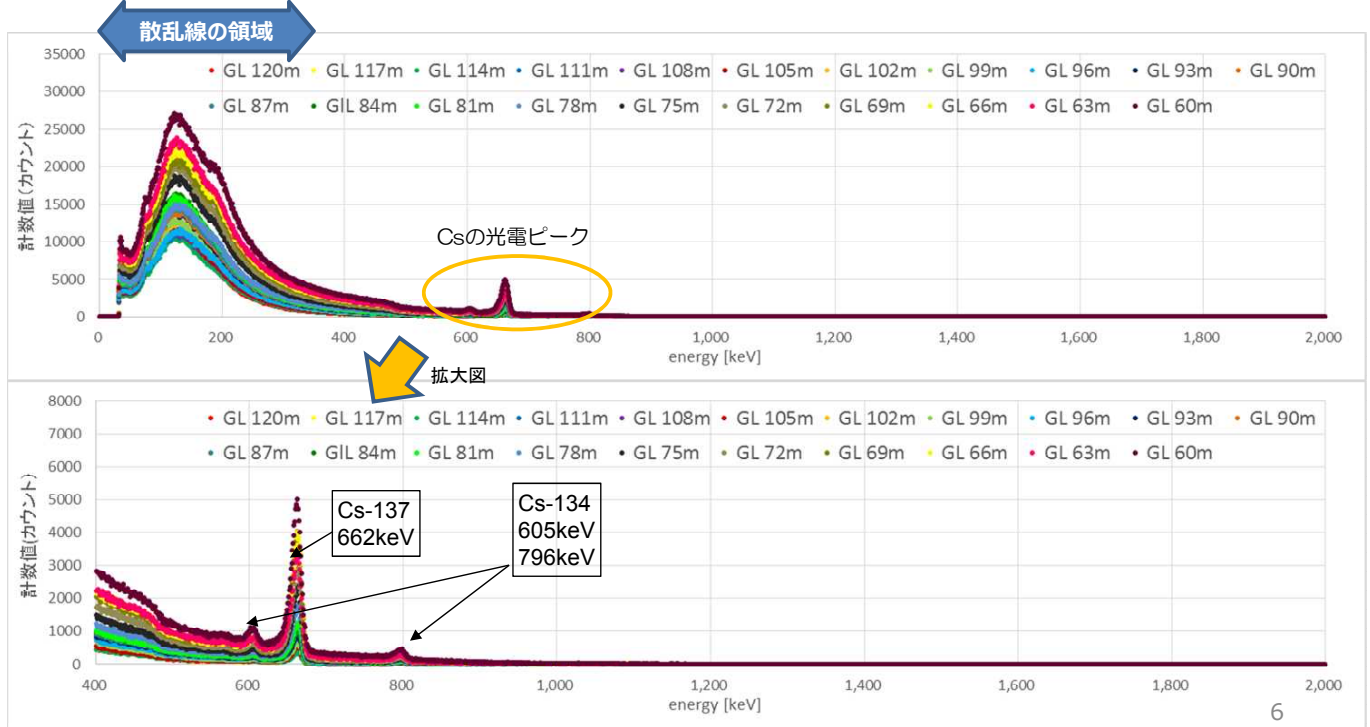
3-4. 排気筒の解体前調査結果②（内部：ガンマ線スペクトル測定結果）

- 検出された核種は、散乱線領域のピークとCs-134, Cs-137のピークであった。Csのピーク高さは小さく、散乱線領域のピークが特に大きい。また、排気筒下方が高い傾向にある。
- ガンマ線スペクトル測定結果から、筒身内部も汚染は少なく、筒身を透過した1号機オペフロからの散乱線の線量寄与が大きいことが考えられる。

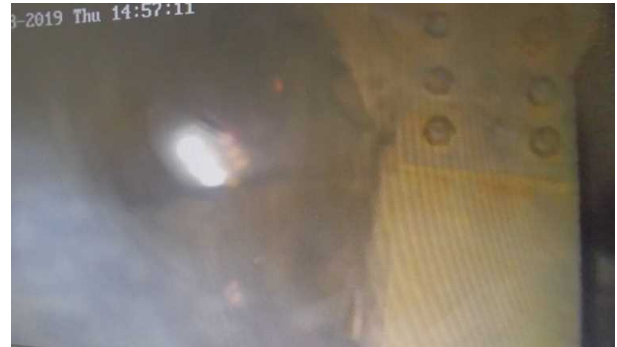
- 筒身内部のカメラ調査を行い、2016年10月のドローンによる調査で確認された支障物（筒身内）以外に支障物がないことを確認した。
- なお、上記支障物は、排気筒筒身上端から約60mの位置にあるH鋼と判明し、現在の解体工事計画に影響がないことを確認した。
- 排気筒外部から鉄塔および筒身のカメラによる調査を行った結果、解体工事計画に支障が出るような劣化や支障物がないことを確認した。

筒身内部支障物（H鋼）写真

- 線量測定及びスペクトル測定の結果、筒身内外の線量（ γ 線）は、1号機原子炉建屋オペフロ等からの散乱線の寄与が高く、筒身の汚染が低いことを確認した。
- 今回の線量調査結果に基づき排気筒の汚染を再評価したところ、これまでに評価してきた結果よりも大幅に低いことがわかった。よって、排気筒解体に伴う、敷地境界線量[mSv/年]及び敷地境界空气中放射性物質濃度[Bq/cm³]は前回評価を下回ることを確認した。
- カメラ調査の結果、既往の調査で確認していた筒身内部の梁材は地上60m付近にあり、それ以外に支障物がないことを確認した。
- 今回得られた調査結果は、筒身の汚染および内部支障物ともに、解体計画で織り込んでいた範囲内であることから、これまで実証試験で検証してきた解体計画に基づき解体作業を行うこととする。
- なお、これまでの想定よりも筒身の汚染は低いことがわかったが、より安全・安心に作業を進める観点から、飛散防止剤の散布、ダスト飛散抑制カバーによるダスト吸引、ダストモニタによる監視は計画通り実施する。

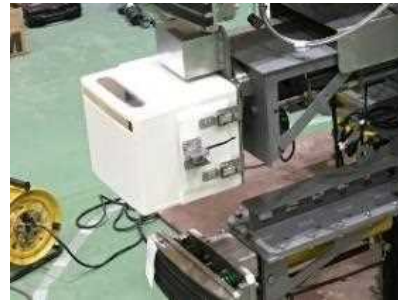
- 排気筒解体作業では、飛散防止剤の事前散布により、ダストが固着されている状態とする
- 筒身表面の放射性物質については飛散防止剤により固着されていると考えられることから、筒身の切断時の飛散率は、ハンドブックに記載のある『チップソーによる放射化金属切断時の飛散率』を適用し、0.02%とする
- 鉄骨切断に伴うカーブ幅は、チップソーの厚み(3mm)に対して保守的に10mmと設定
- なお、実機ではチップソーには、カバーを取り付けダストを吸引する計画であり、『飛散率』はより小さいと考えられる（切断時のダスト回収効果は本評価では見込まない）
- チップソーの回転方向と切断方向は飛散抑制を考慮し同方向とする。

飛散防止カバー
